タイ国スコータイ遺跡のスリ・チュム寺院大仏の保存修復（１）

著者	西浦 忠輝，石崎 武志，チラポーン アランニャナク，キッチャ ユホー
雑誌名	保存科学
号	38
ページ	146-153
発行年	1999-03-31
URL	http://id.nii.ac.jp/1440/00003547/

Conservation Treatment for the Giant Buddha of *Wat Sri Chum* in Sukhothai, Thailand

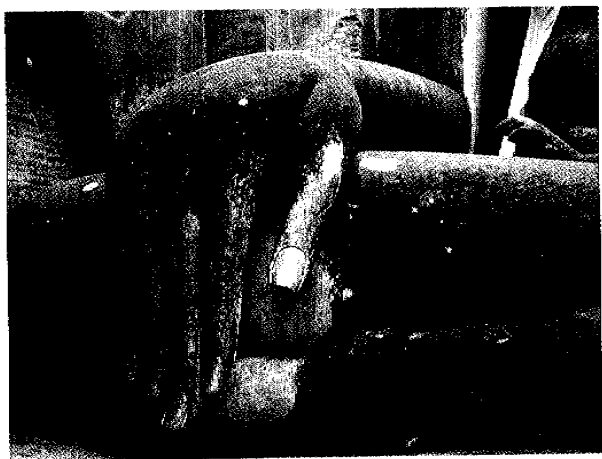
大仏の表面には生物（苔類、藻類、地衣類、黴類）が夥しく繁殖していた。雨水が十分に供給される雨季には、生物が活性化し、まるで緑の毛氈を敷きつめたような状態となっていた（図13）。雨がほとんど降らず乾燥状態となる乾季には、生物が仮死状態となり黒変化する。このため大仏は、顔の一部、脇の下、背中除いて緑黒色化し、極めて特異な外観を呈していた。また、生物の繁茂による表面漆喰層の劣化（脆弱化：特に水平面で著しい）が見られた。

図13 保存修復処置前(部分)

水用の孔の部分（特に劣化が著しかった）を特別念入りに含浸処理した（ 5 kg/m^2 以上）。保存修復処置前後の状態を図11～14に示す。全体が緑黒色から白灰色になったことはいうまでもないが、汚れが取れたことにより、大仏の表情が大きく変わったことに注目されたい。

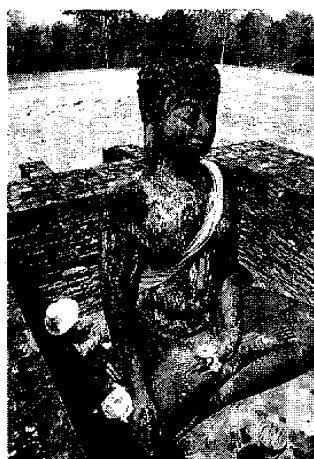
図15 モニタリングを行っている中型仏像とモニタリング箇所

処置後の状態を定期的に観察していくことは言うまでもないが、樹脂含浸処置の効果をモニタリングするために、スリ・チュム寺院本堂の外側にある仏像（高さ約3m）の頭部と脚部の一部をクリーニングしその半分をSS-101で含浸処置した。この場合、より厳しい条件で効果を観察するためにSS-101の含浸量を 500 g/m^2 以下とした（図15）。

処置後1年を経過した1999年3月の時点で、大仏本体、モニタリング用中型仏像の処置部分共に殆ど変化は見られない。
